平成 19 年 (2007 年) 新潟県中越沖地震 調査報告書

平成 19 年 8 月
株式会社 東建ジオテック

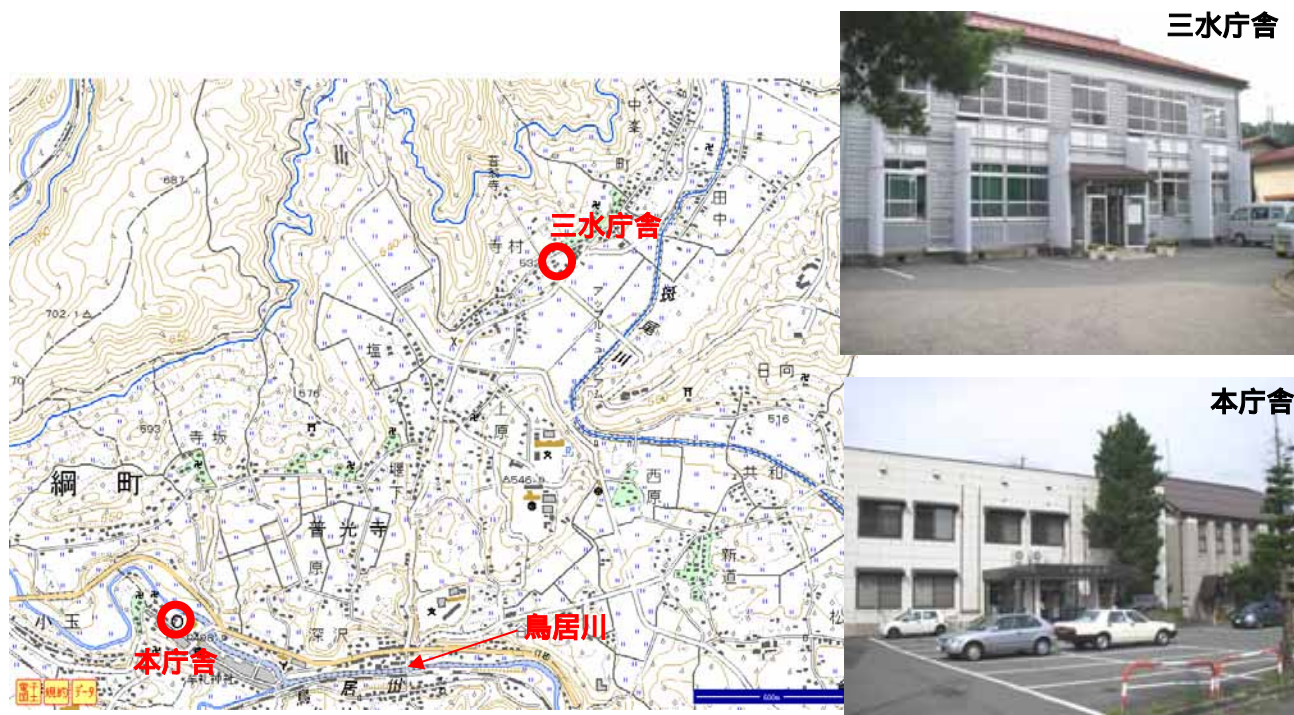
図 4.2.1 飯綱町役場（本庁舎）と三水庁舎の位置と庁舎の建物全景（写真 4.2.1、2）

今回の地震では、震源からやや離れた長野県飯綱町でも震度 6 強と大きな揺れを観測した（飯綱町より震源に近い上越市などでは震度 6 弱未満）。以下に震度 6 強を記録した飯綱町役場三水庁舎と、そこから 1~2 km 程度しか離れていないが震度 5 強であった飯綱町役場本庁舎の位置と建物を示す。

役場の職員の方の話では、以前から地震が発生するたびに本庁舎より三水庁舎の揺れが大きい傾向が確認されていたとのことである。

現地を歩いてみると、三水庁舎付近では田園風景が広がり、地形図からも馬蹄形の地すべり地形の末端部に位置することが確認でき、地形・地質の違いが揺れの違いの原因の一つと推測される。

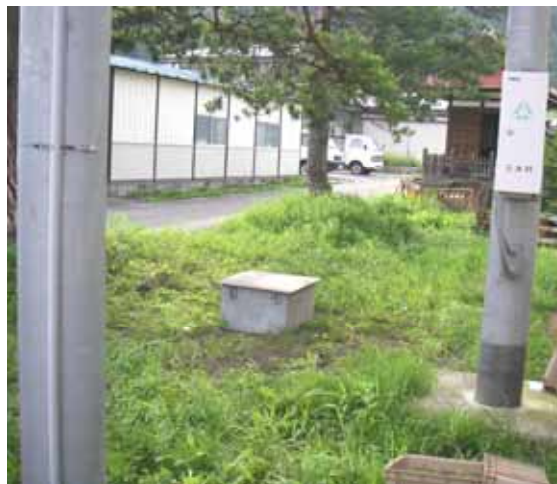
写真 4.2.4 三水庁舎に設置されている強震計と本震時の記録

写真は、三水庁舎の強震計と本震（7/16、10：13）の観測記録である。震源からの伝達方向である NS 成分で特に大きな加速度(621 gal)が得られている。

【地震情報】	
観測局	サミズ ムラ
トリガ時刻	2007年07月16日 10時13分41.00秒
設置情報	地域 20 地点 585-1 北緯 36°45'51" 東経 138°15'18"
震度	6 強
計測震度	6.2
合成加速度	3成分 657.0 gal 水平 656.3 gal
最大加速度	E-W 366.6 gal U-D 216.4 gal N-S 621.3 gal
卓越周波数	1.46Hz

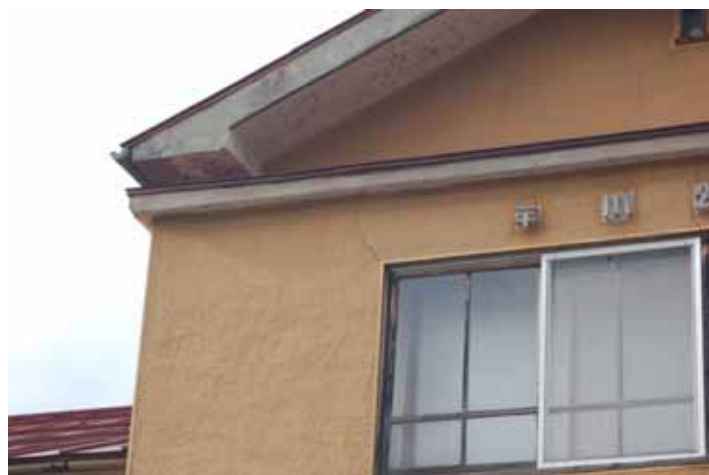
度 6 強の揺れに対して被害が小さいと感じた。一部、ブロック塀の倒壊や道路の陥没、水道管の破損等の被害があったようだが、現場周辺を見た限りでは、被害は外壁材の落下など軽微なものがほとんどであった。

詳細な調査や解析結果を見なければわからないが、震度 6 強の割に被害が軽微であった理由として「スパイク的な大きな加速度により震度 6 強が観測されたこと」や「強震計付近の極限られた地域でのみ大きな揺れが発生したこと」などが考えられる。

写真 4.2.5 芋川公民館の外壁の破損
(神奈川大、Rahimian 氏撮影)

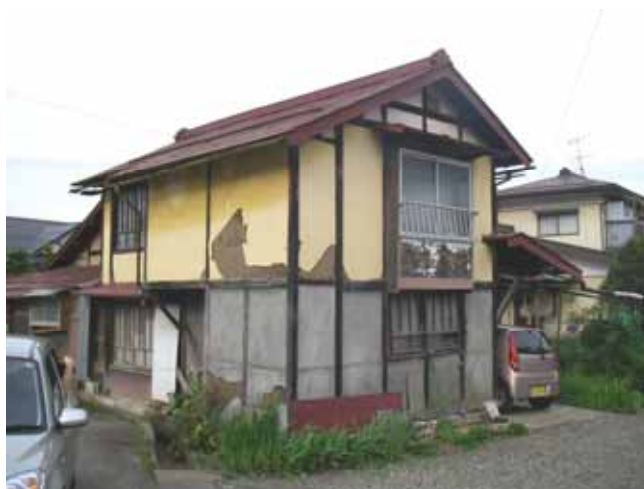
写真 4.2.6 外壁の剥落（芋川地区）

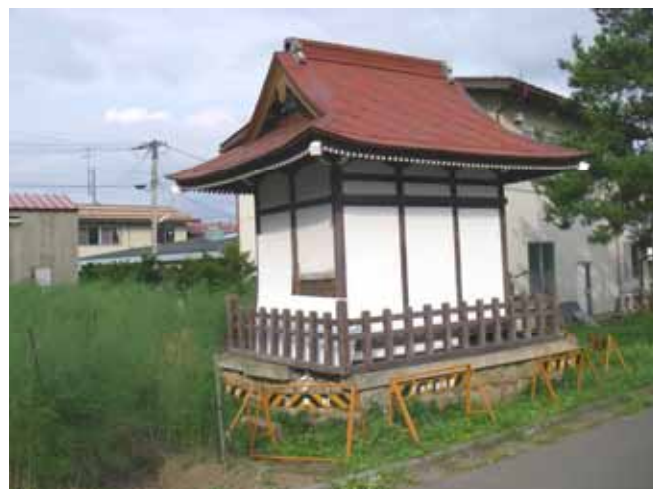
写真 4.2.7 三水庁舎裏のお堂の被害

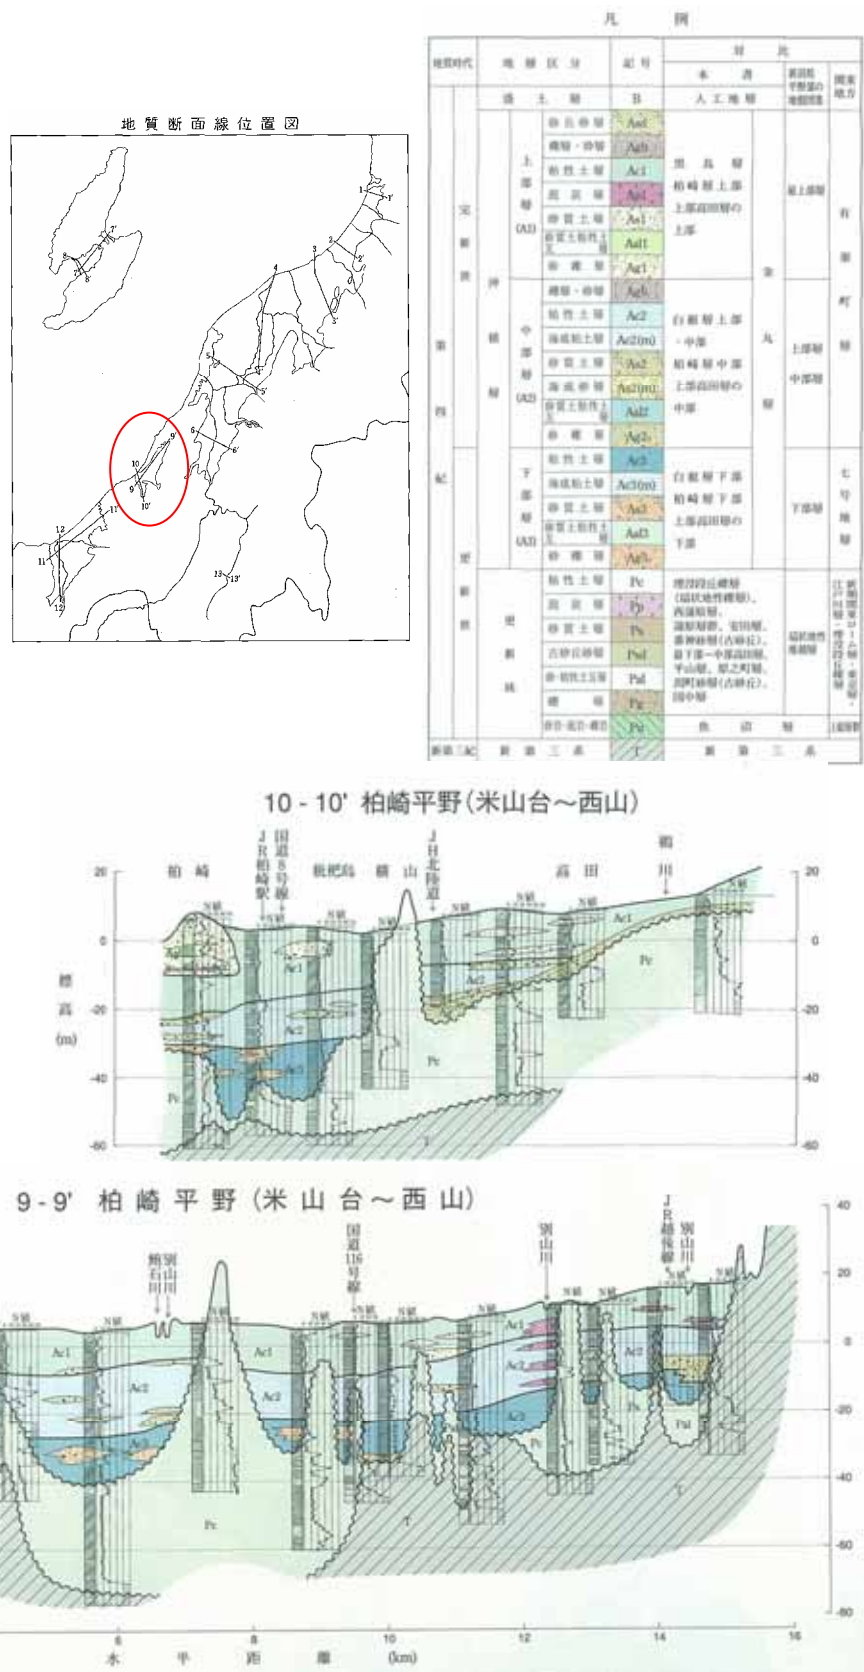
図 4.3.1 柏崎平野の地質断面図

海岸線より2 km付近までは、砂丘地帯が広がり、断面図によると砂層の層厚は最も厚い部分で20 m程度である。沖積層は、N値などの違いにより大きく3層に分けられるが場所によって層厚は大きく変化し、海岸近くで40~50 m、内陸部で30~40 mである。

K-02 地点は、卓越周期が 0.5 秒付近と他の記録と比べて特異的な記録である。地質断面図よると K-02 地点は沖積低地の端部であり（鵜川流域、図 4.3.1 参照）、この地盤特性の影響である可能性がある。

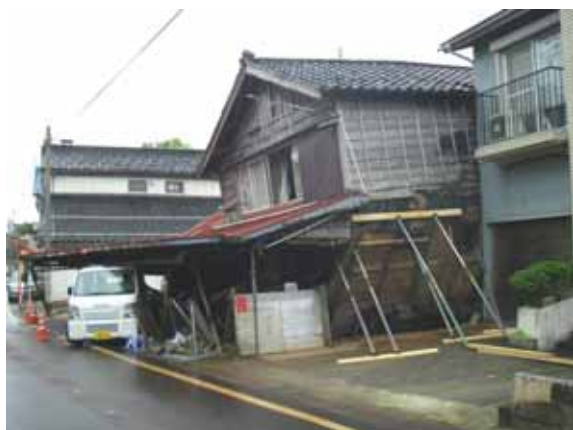
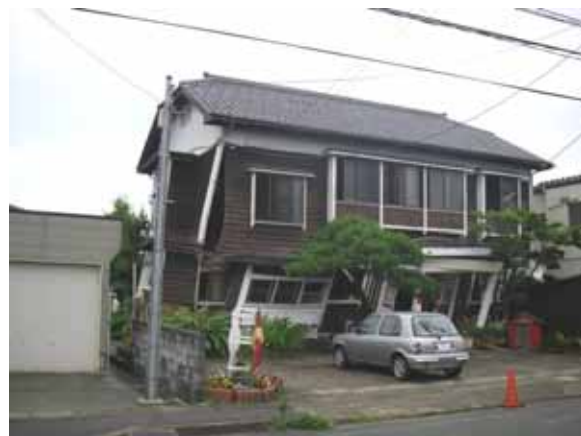
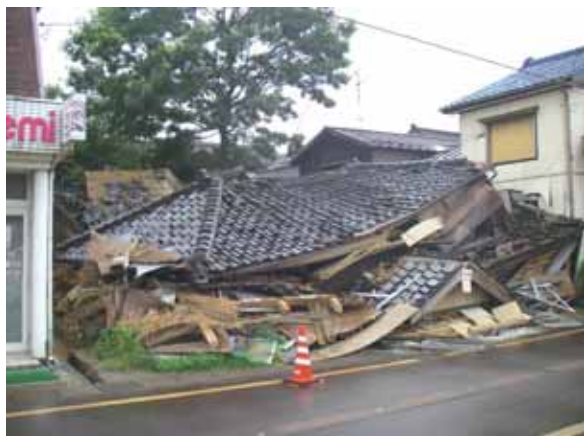
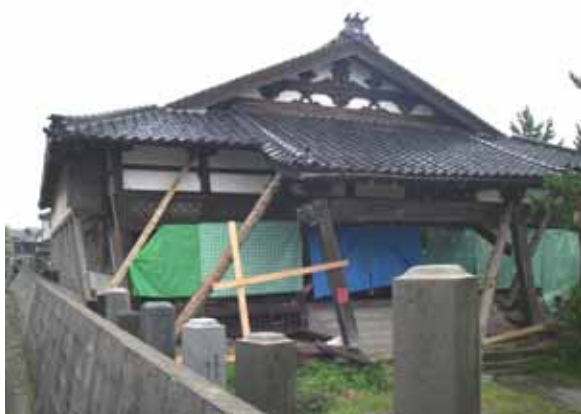
調査は、被害が顕著であった柏崎駅より海側の砂丘部を中心におこなった。柏崎駅周辺では、数多くの木造家屋や寺院の倒壊が確認された。倒壊した多くの建物は、比較的築年数が古く瓦屋根の木造建物であった。一方で、倒壊した建物に隣接する新しい建物では、ほとんど被害が確認できないものも多かった。

3月25日に発生した能登半島地震でも同様であったが、今回の地震でも古い木造家屋が選択的に倒壊したようであり、建物の構造と地盤の相互作用の影響が強いのではないかと考えられる。

写真 4.3.1~4 木造建物の倒壊（柏崎駅周辺）

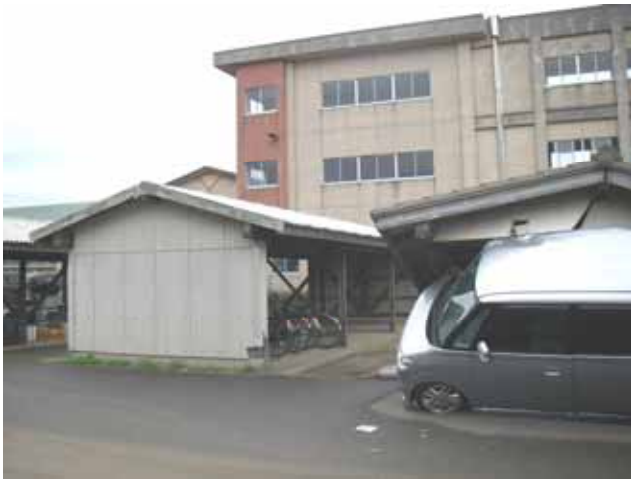
写真 4.3.5 駐輪場の倒壊
(左のスレート屋根は倒れず、右の瓦屋根のみ倒壊)

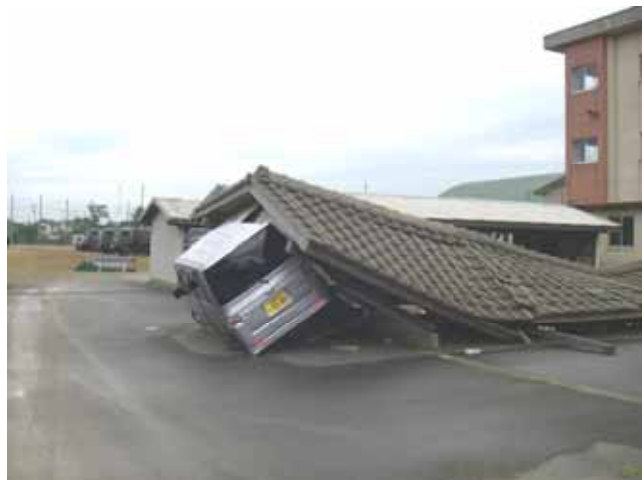
写真 4.3.6 左の駐輪場を別角度から撮影

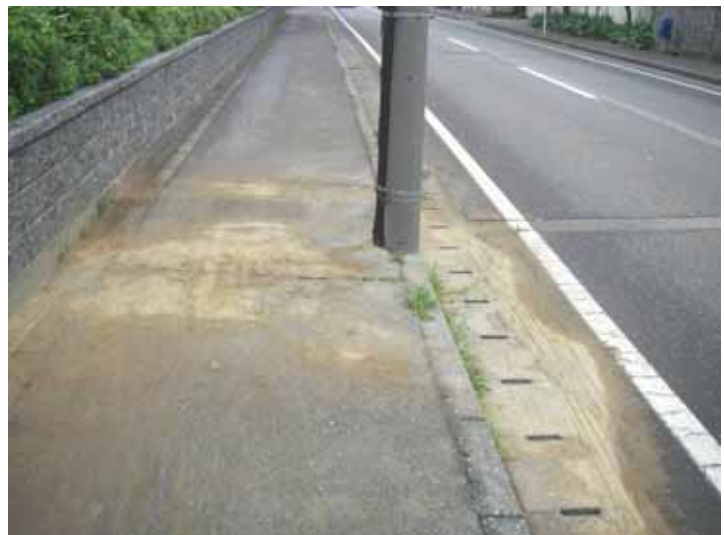
海岸方面へ向かうと、液状化の跡がいたるところに確認できる。また、液状化に伴う地盤の変状により、歩道のインターロッキングブロックがガタガタとなっているところが多数確認された。

写真 4.3.7 液状化による噴砂の跡

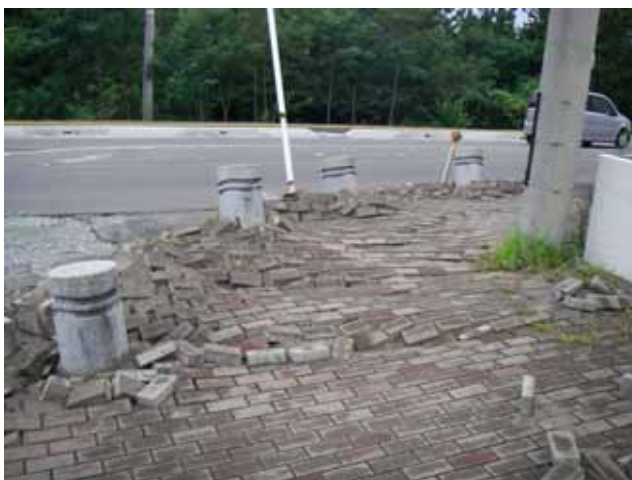
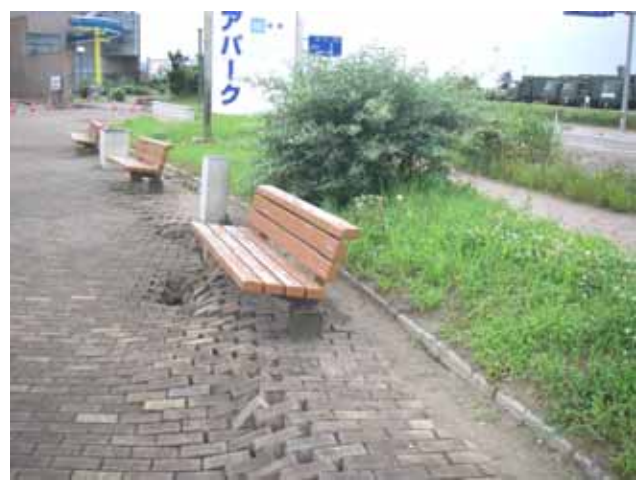
写真 4.3.8、9 液状化によるインターロッキングブロックの変状

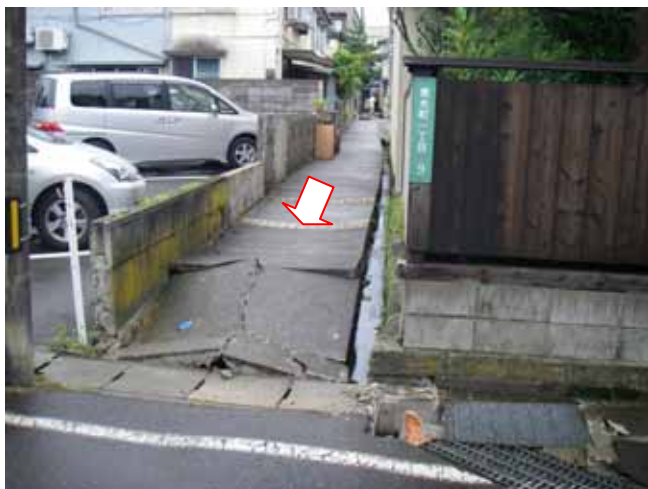
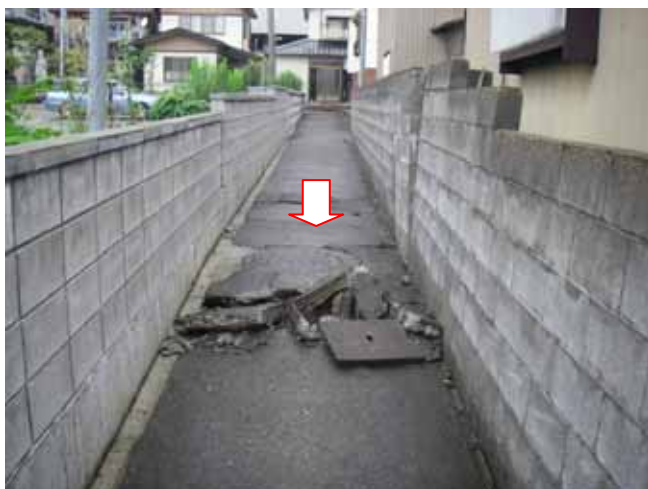
液状化が原因と思われる地盤変状により、アスファルトが圧縮され壊れている箇所も数多く確認できた（写真はいずれも奥から手前に掛けてやや傾斜している。）

写真 4.3.10、11 液状化（？）し矢印の方向（下り勾配）に地盤が移動しアスファルトが破損

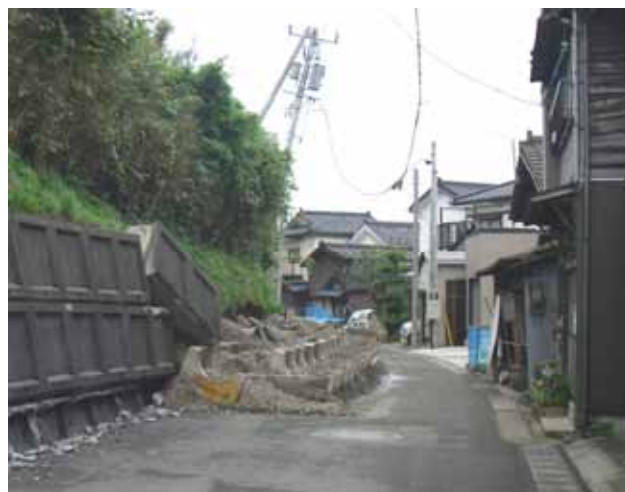
市街地は、写真のように狭い路地が多く家屋やブロック塀の倒壊により、通行不能となっている場所も多かった。右の写真は、大型ブロック積擁壁の倒壊により車が通行できなくなっている。下の写真は、家屋の倒壊により歩行者も通行できなくなっている。

写真 4.3.12 大型ブロック積擁壁の倒壊

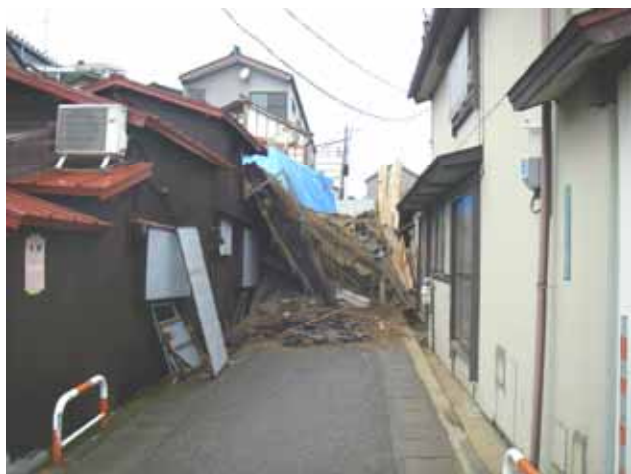
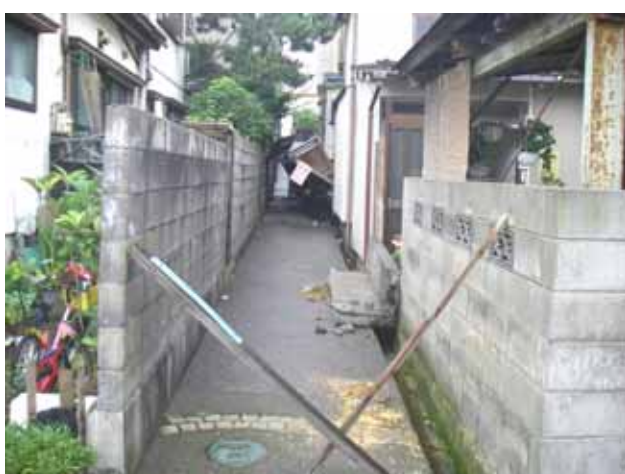
写真 4.3.13、14 家屋の倒壊により通行不能となった路地

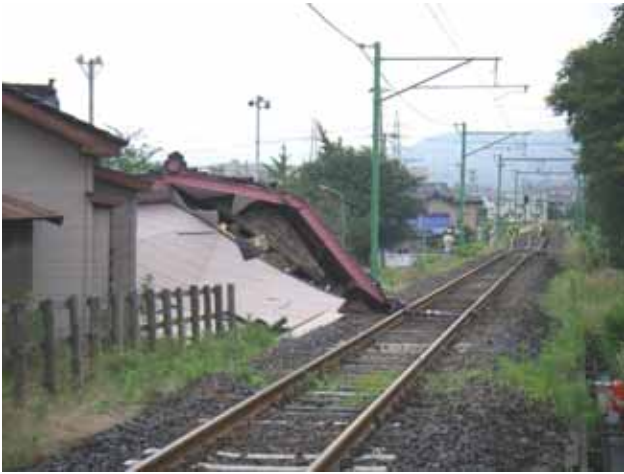
写真 4.3.15 倒壊家屋が線路上へ（越後線）

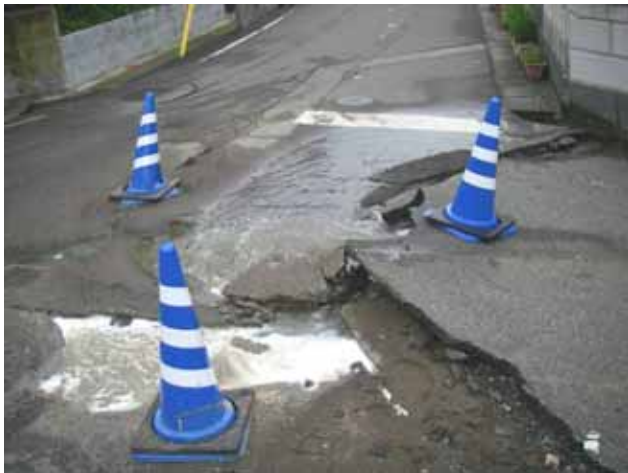
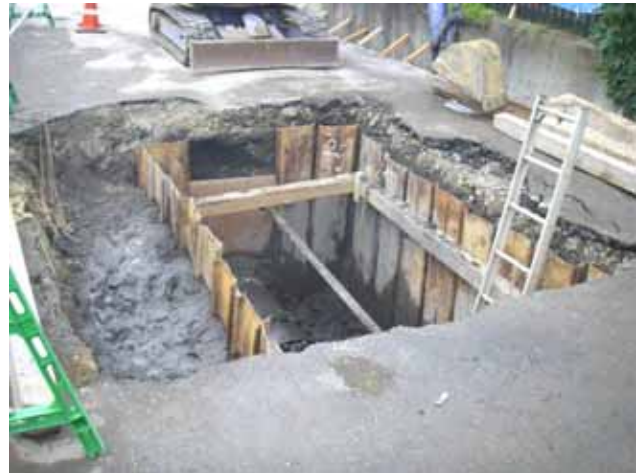
写真 4.3.17、18 水道管の破損による漏水と水道管の復旧作業現場

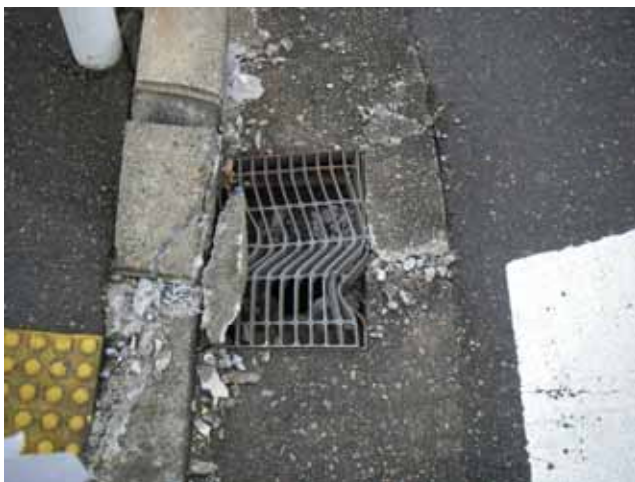
写真 4.3.19 地震による排水柵の蓋の損傷

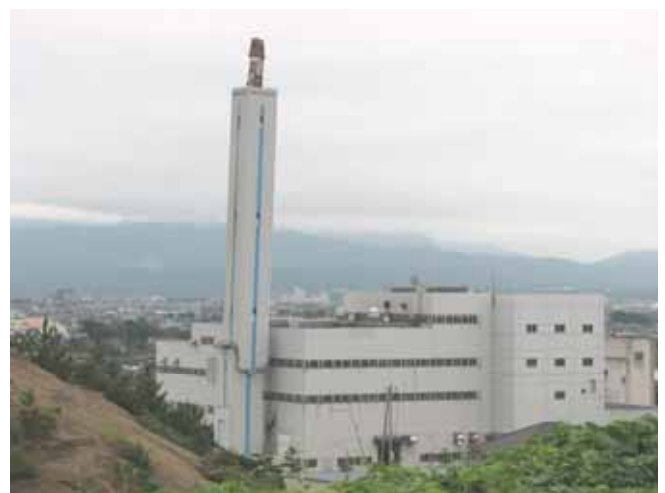
写真 4.3.20 柏崎クリーンセンターの煙突被害（神奈川大、荏本孝久氏撮影）

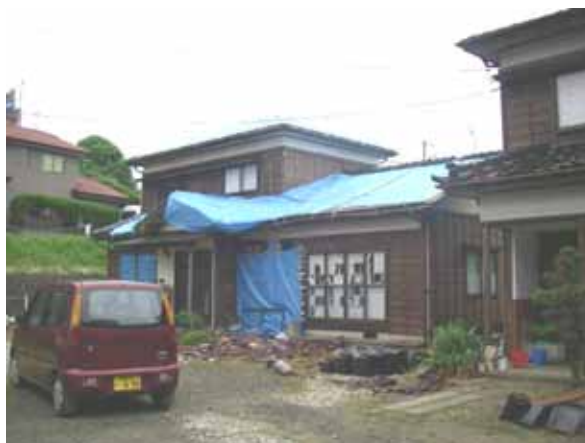
写真 4.3.21 青海川駅付近の家屋被害

青海川駅付近の家屋では、瓦屋根が破損している家屋が多い。崩壊した斜面の上部にも数件の家屋があり、避難勧告が出されていた。

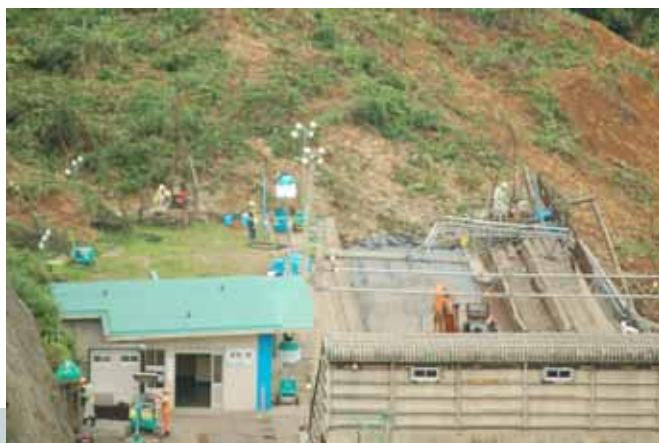
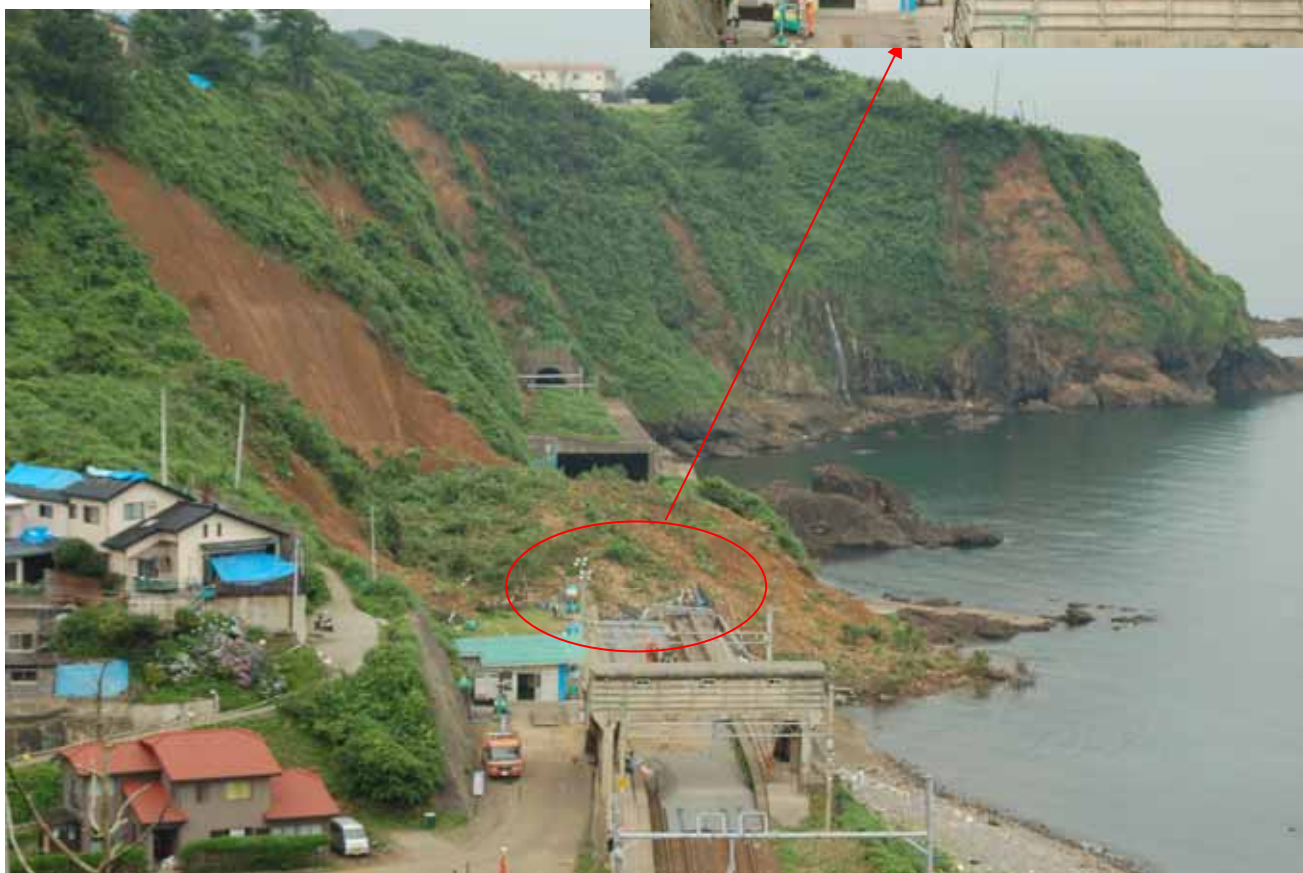
J R 信越本線の青海川駅付近では、大規模な斜面崩壊が発生し、崩れた土砂が線路を超え海岸まで流出した。

地震発生(7/16)から4日後(7/20)には既にボーリングによる調査がおこなわれていた。なお、J R 東日本によると7/28の時点で復旧のめどは立っておらず当分の間は、バスによる代行輸送をおこなうとのことである。

写真 4.3.22、23 青海川駅付近の斜面崩壊（右上はボーリング作業場所の拡大写真）
(神奈川大、Rahimian 氏撮影)

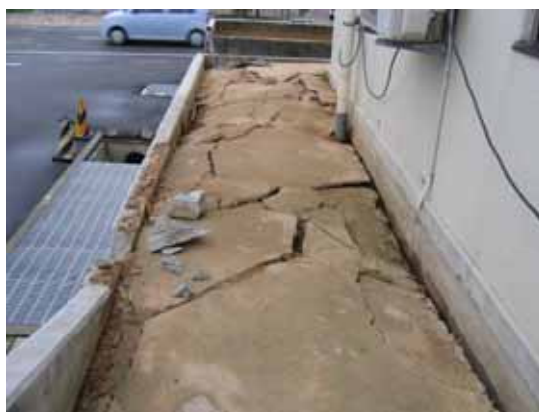
刈羽崎役場周辺は田んぼに囲まれた田園地帯である。役場の周囲では人工地盤（盛土）の液状化が激しい

写真 4.4.2 役場周囲の盛土の液状化
神奈川大、山本俊雄氏撮影

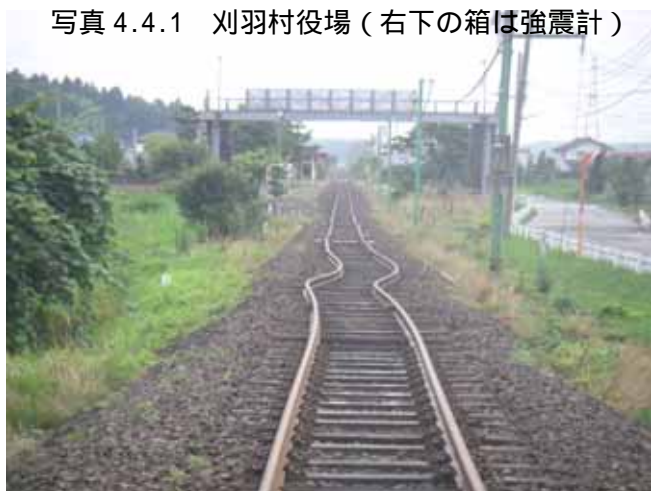
JR 越後線の刈羽駅付近の踏み切りより、線路の蛇行が確認された（写真 4.4.3）。

写真 4.4.3 刈羽駅付近の線路が蛇行

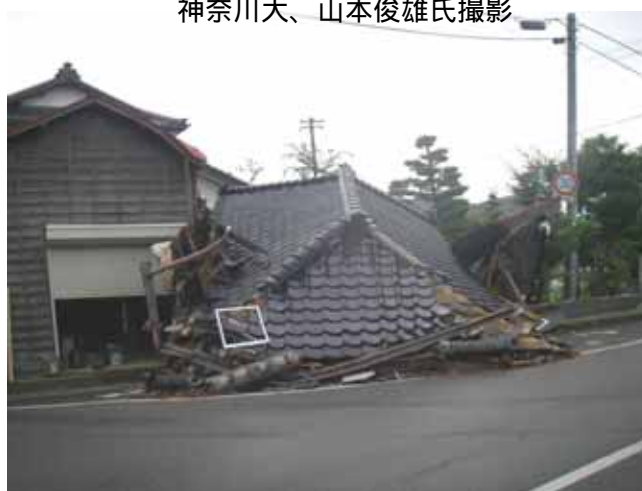
写真 4.4.4 刈羽駅付近の家屋の全壊

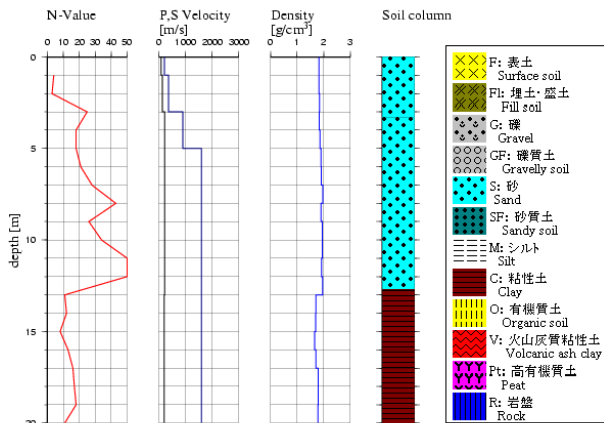
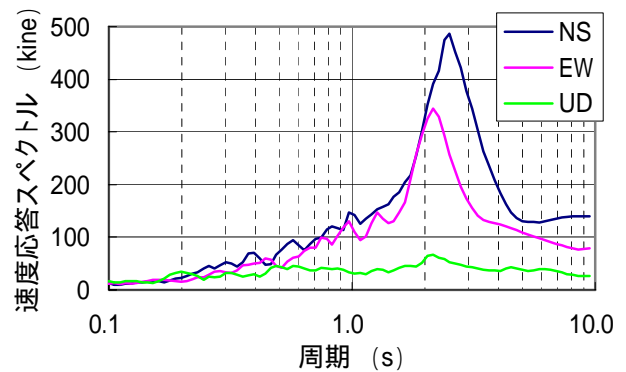
図 5.1.2 K-NET 柏崎 (NIG018) 観測記録

K-NET 柏崎 (NIG018) は、表層から 13 m までは砂層 (砂丘) であり、特に表層 5 m までは緩い。一方 K-NET 小千谷 (NIG019) は、表層の 3 m までは軟弱な有機質土であるが、以深は密な礫層である。

K-NET 柏崎 (NIG018) は、地震発生から数秒後から周期が長く、急激に減衰する (観測地点の比較は次節)。

K-NET 柏崎 (NIG018) は、加速度・速度応答スペクトル共に 2.0~2.5 秒付近に卓越周期が確認できる。K-NET 小千谷 (NIG019) では、加速度・速度応答スペクトル共に 0.3~0.4 秒が卓越する。

ただし、K-NET 柏崎 (NIG018) の記録は、地震により地盤が非線形化 (液状化) した可能性が高く、その解釈には十分留意する必要がある。
