平成 20 年(2008 年)岩手・宮城内陸地震 報 告 書

K-NET 加速度分布図

平成 20 年 7 月
株式会社 東建ジオテック

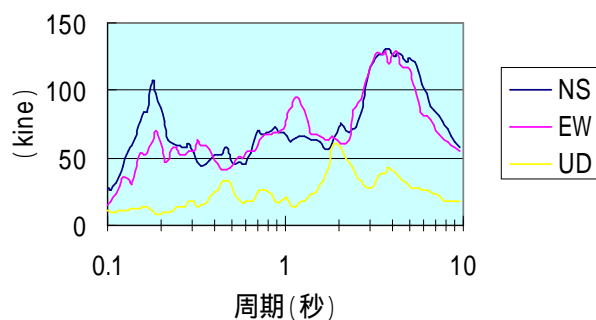
図 3.1 K-NET 築館 (MYG004) 観測記録、応答スペクトル

K-NET 築館 (MYG004) は、表層から 1m まで粘性土層であり、それ以深は風化岩が分布し、GL-4m 以深が $V_s > 500\text{m/s}$ の風化岩で構成されている。

K-NET 築館 (MYG004) は、加速度・速度応答スペクトル共に 0.1~0.2 秒付近に卓越周期が確認できる。また、速度応答スペクトルの水平動では 3~5 秒付近に卓越周期が確認できる。

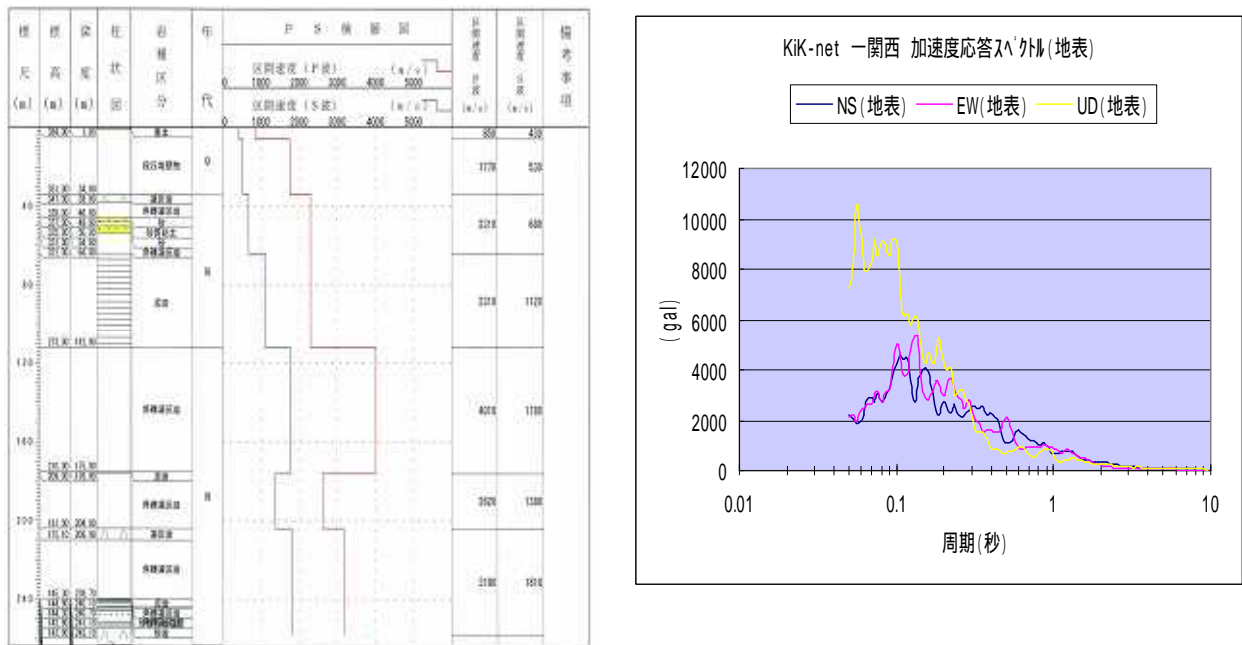
図 3.9 Kik-net 一関西 (IwTH25) 地表面の応答スペクトル及び柱状図

KiK-net で観測された最大の加速度であった、KiK-net 一関西 (IWTH25) の地表での応答スペクトル ($h=5\%$) 及び柱状図を図 3.9 図に示す。観測された地表面最大加速度は上下成分で 3866gal であり、加速度応答スペクトルでも上下方向のものが大きな値を示し、0.05 秒付近が最大で 10000gal、0.1 秒付

近で 9000gal と短周期で非常に大きな値を示しており、直下型の震源が浅い地震の特徴を表している。

地質状況は、柱状図より地表面から 34m までは未固結地盤、34m～112m 間は $V_s=600 \sim 1100\text{m/s}$ の泥岩と凝灰角礫岩の互層、112m から 260m までが $V_s=1400 \sim 1800\text{m/s}$ の泥岩と凝灰角礫岩の互層で構成されており、孔底に地中の地震計が設置されている。

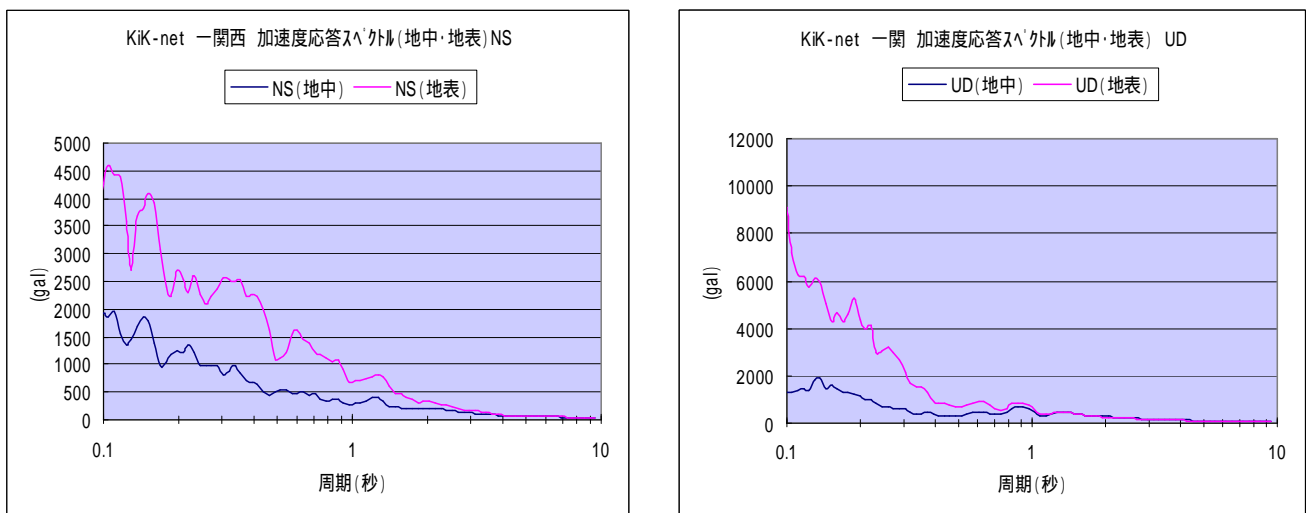
図 3.10 Kik-net 一関西 (IwTH25) 地表面と地中の応答スペクトル

地表面と地中の応答スペクトルを比較すると、NS 成分の加速度で約 2.2 倍 ($4500/2000$) であるのに対して、上下成分で約 4.5 倍 ($9000/2000$) となり、特に上下成分で地中から地表への増幅が多い。

過去の地震の加速度応答スペクトル(図 3.11)と岩手・宮城内陸地震の加速度応答スペクトル(図 3.5、図 3.10)を比較すると、今回のものは震源地近くのもの0.2秒以下、仙台、金石などの沖積平坦地で0.4秒以下の周期のものが多いのが特徴的である。

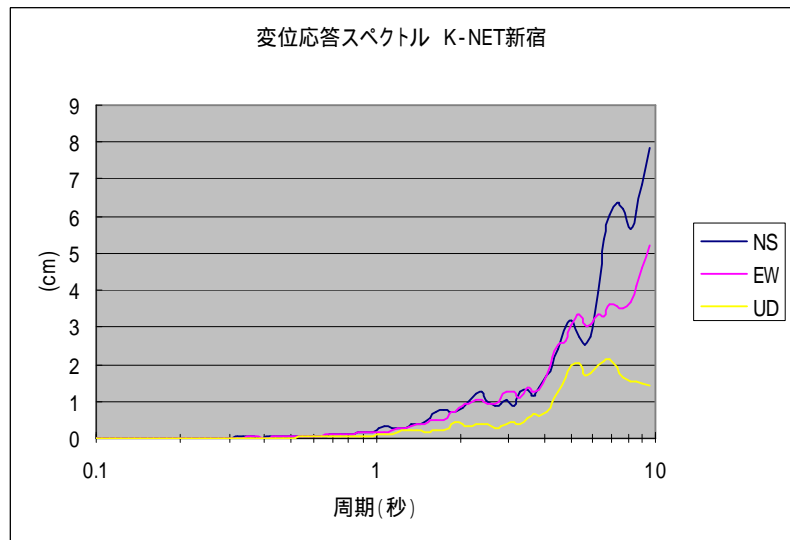
図 3.13 関東平野の変位応答スペクトル

地震動の応答スペクトル ($h=5\%$) を求めた (解析区間は観測の全区間) 共に卓越周期は 7~10 秒付近と長い。

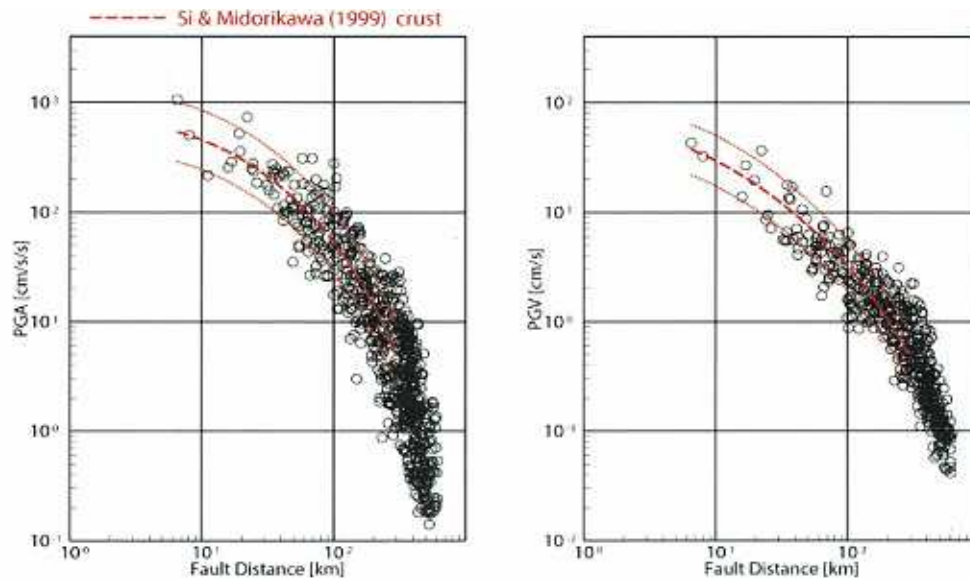
図 3.14 最大加速度及び最大速度と距離減衰式との比較
(左:加速度、右:工学的基盤相当の速度)

K-NET 及び KiK-net で観測された最大加速度及び最大速度と距離減衰式(司・翠川の式 1999 年)との比較を図 3.14(防災科学技術研究所より)に示す。比較的良く一致している。

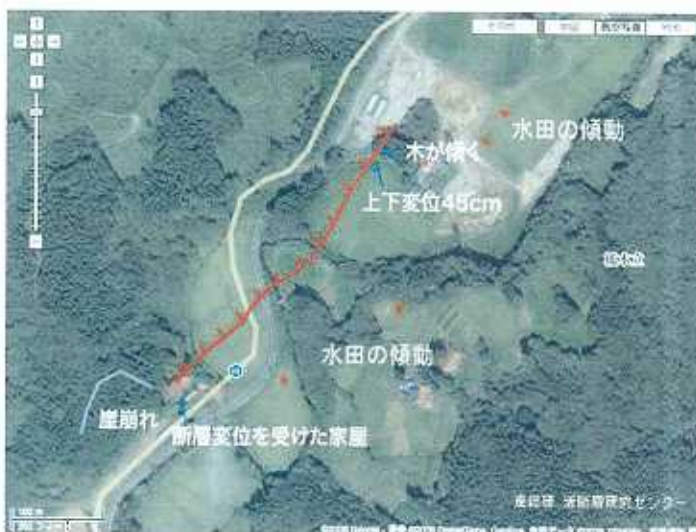
写真 5.1
2008 年宮城内陸地震速報
（産業技術総合研究所 緊急現地調査速報第 6 報）

一関市衣川区餅転地区～同上菅生沢地区：真打川兩岸を横切り、長さ 400m以上にわたり道路、水田・畦道、河床に変位させる崖（地表変状）、逆断層に典型的なバルジ地形や撓曲地形、：走向、北東南西方向、： 変位、北西側ブロックが南東方向に移動、：上下変位量、最大 45 c m程度、

一関市岡山地区：磐井川を挟む北岸の国道 3 4 2 号線脇、上下変位 20～30 c mの緩やかな崖、東西方向の圧縮破。 磐井川南岸では、本寺小中学校西方の舗装道路面：西側上がりの段差、東西短縮約 20 c m。 南南西方の牛舎付近、西上がりの亀裂、水田東南東に傾斜。： 走向、北北東 南南西、

一関市柵木立地区：柵木立（はのきだち）地区では地表に平行に北東 南西方向に延長約 250mの 2 条の変状が見られる。北西側の 1 条は県道 4 9 号線を横切り、家屋、水田、舗装面を食い違わせ、南東側上がり最大 45 c mの変状。 他の南西側の 2 条目は、約 100m南東側の水田中を西側上がりの緩やかな傾動変状を示す。

荒砥沢ダム上流の大規模地すべり東方地点：北東 南西方向に延長約 1 k mに達する変状、北側上がりの崖、上下方向、右ずれ方向、それぞれ最大 3～4 mと推定。

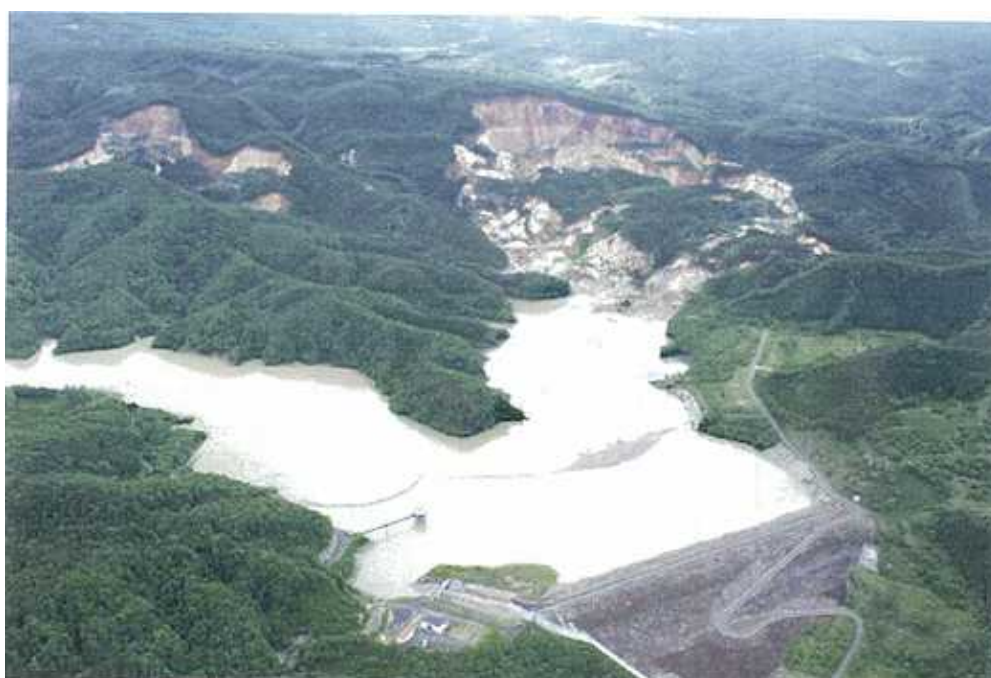
写真 7.1 荒砥沢打ダムの状況（読売新聞より）

大規模な地すべりとしては、荒砥沢ダム直上流左岸側付近地すべりがある。もろい凝灰岩層が加速度4Gに達する強力な上下動地震波の揺れを受け、約幅700m厚さ150mの土砂が長さ1000mに渡り一挙に崩壊した。勿論すべりは4ヶのブロックに分かれ水平に約300m移動しており、目撃者の証言によればすべりには数十秒はかかったらしく、末端は砂煙を上げて荒砥沢ダム貯水池内に流入している。土砂土量は約7000万 m^3 にも達し、1984年の長野県西部地震の御岳大崩壊の約2倍を示し、近年では国内最大規模であつた。

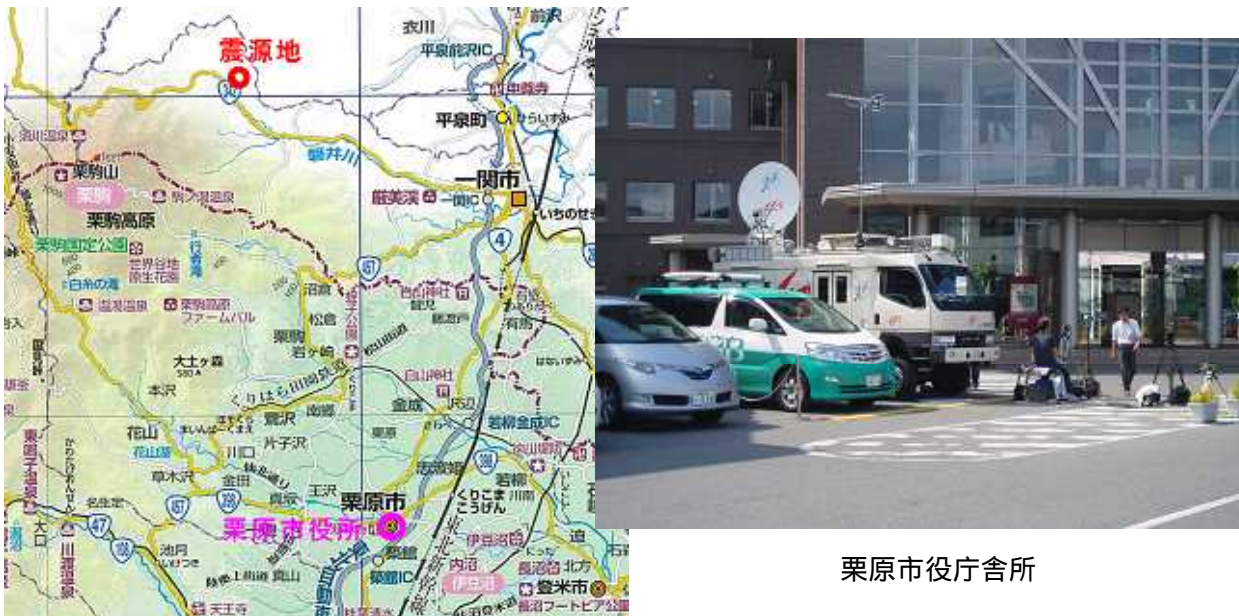
図 7.1 現地対策本部がおかれた栗原市役所（本庁舎）の位置と庁舎玄関遠景（写真 7.2）

今回の地震の現地対策本部が設置された栗原市役所の位置と正面玄関付近の状況を写真に示す。

栗原市は、震度6強と大きな揺れを観測した。栗原市役所は、強震観測網 K-NET で観測された今回の地震の中で最も大きな加速度を観測した築館（MYG004）の町内に位置する。

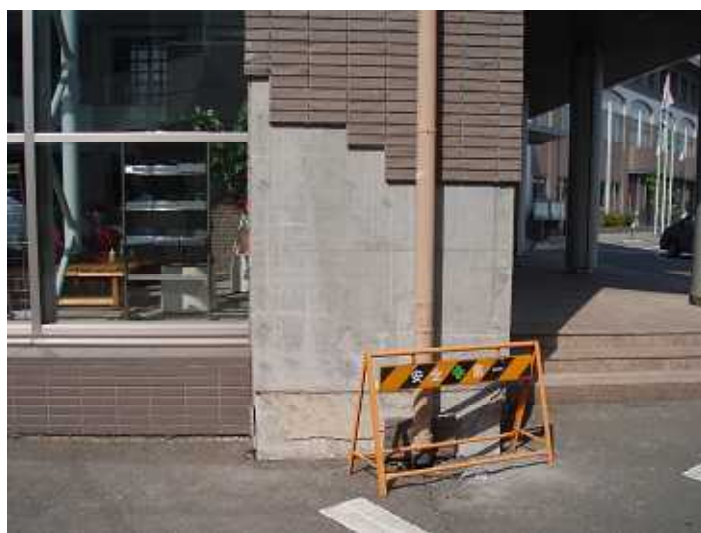
写真 7.3 栗原市役所の柱のタイル落下、柱下の地盤が 3cm 程度沈下

写真 7.2 は、栗原市役所（本庁舎）玄関横の柱のタイル落下した状況。柱下の地盤が 3cm 程度沈下している

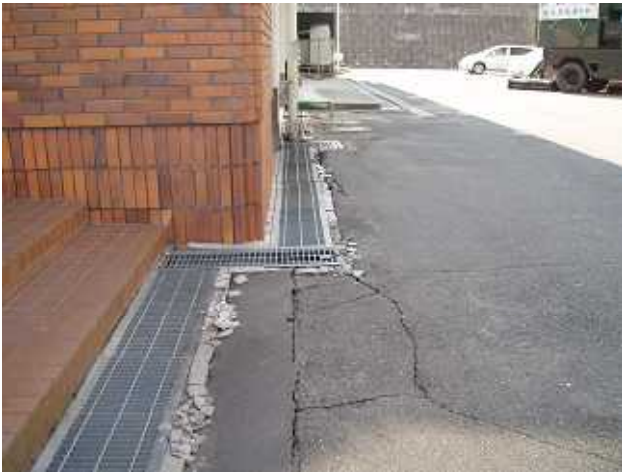
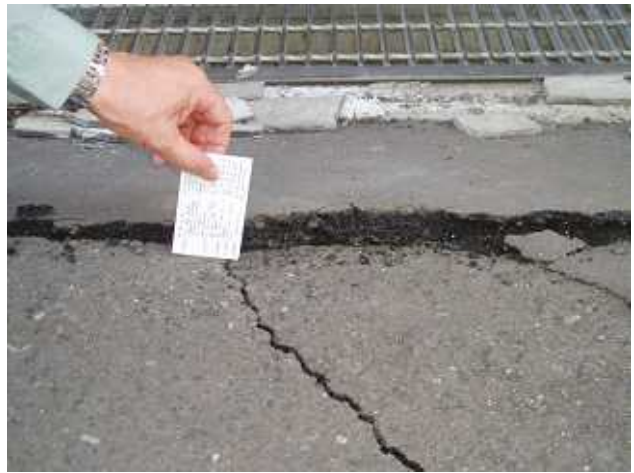
写真 7.3、7.4 栗原市役所別館の玄関先の状況。キレツと段差が発生

写真 7.3、7.4 は、栗原市役所別館の玄関先の状況。アスファルトとグレーチングの間にキレツが発生している。また、アスファルト部分のキレツでは 2～3cm の段差が発生している。

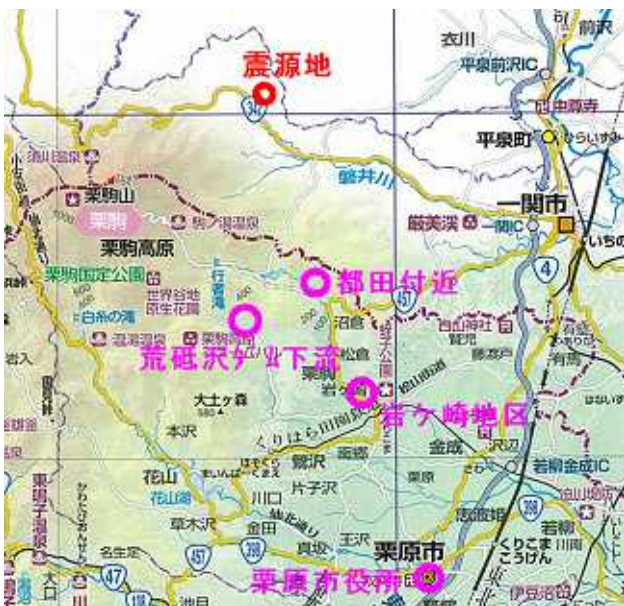
図 7.2 栗原市栗駒町の位置と岩ヶ崎地区の洞松院の石柱倒壊の状況（写真 7.5）

栗原市栗駒町の位置と岩ヶ崎地区の洞松院の石柱の状況を写真に示す。計測震度の大きさの割には

周辺部での被害は少ない印象を受ける。

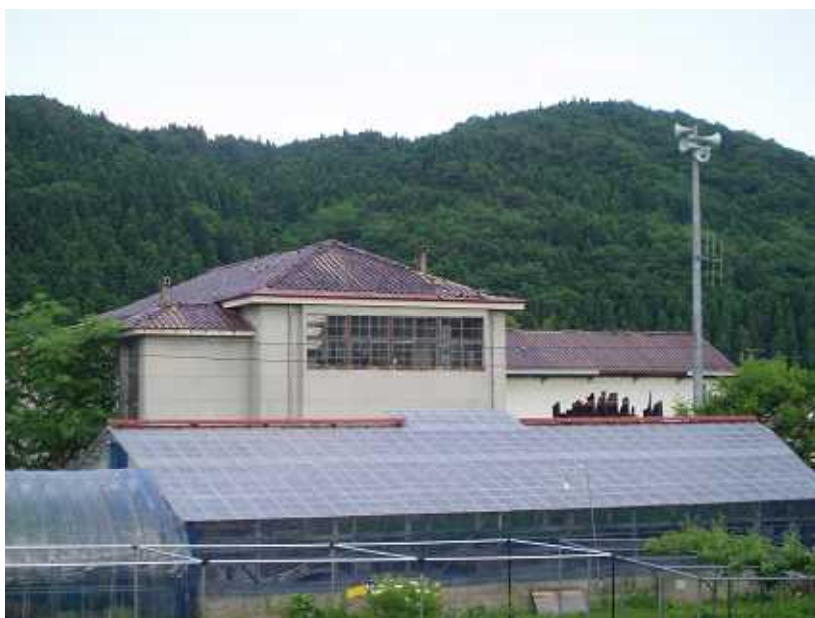
写真 7.6 栗原市栗駒町岩ヶ崎付近の建物屋根のむねの状況

写真 7.6、栗原市栗駒町岩ヶ崎付近の建物屋根のむねの状況を示す。

この地区を含め比較的建築物の倒壊や屋根瓦や屋根むねの落下した被害は少ない。今回の地震は、直下型の浅い地震であり、地震波の卓越周期も短く、西側が乗り上げた状態の逆断層と推定されるため、震源の東側での建築物の被害は比較的少なものと推定される。

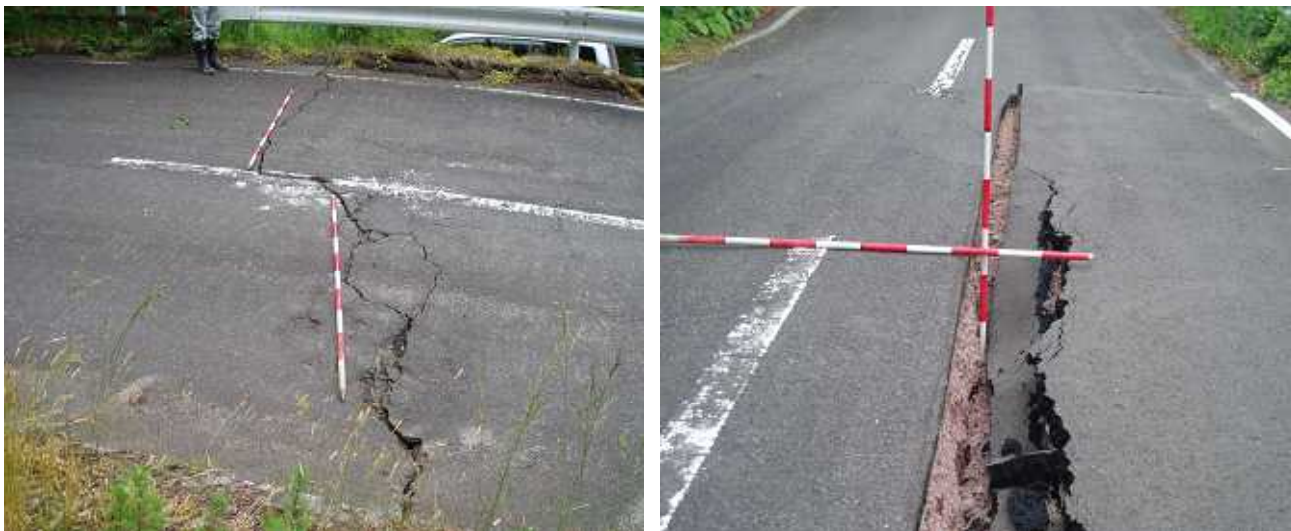
写真 7.7、7.8 道路に発生した亀裂（栗駒ダム付近の都田地区）

写真 7.7、7.8 は、道路の亀裂の状況。亀裂幅は大きいところで 20～40cm 程度、深さは肉眼で 60cm 程度が見える。

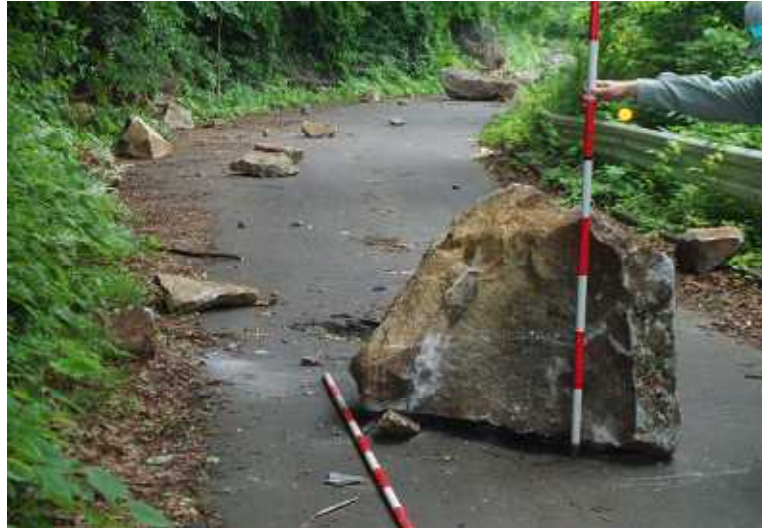
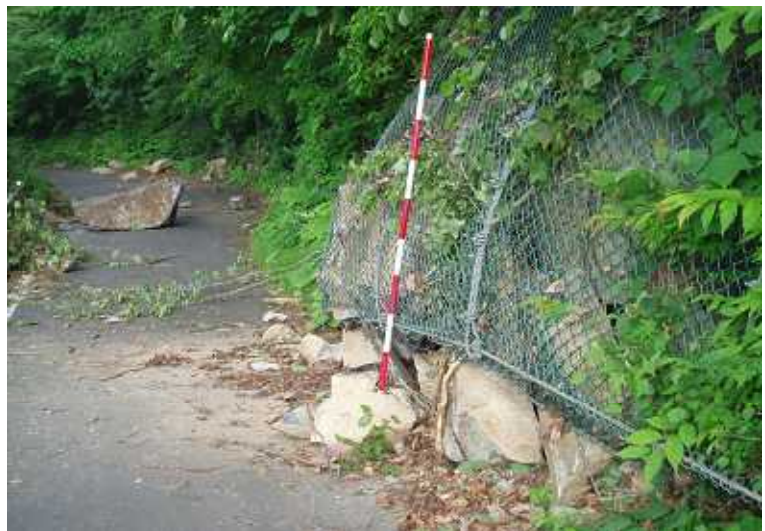
写真 7.9、7.10 落石の状況とロックネット部の落石状況

写真 7.9、7.10 は、栗駒ダムに向かう旧道（三迫川左岸側）で発生した道路のり面からの落石状況とロックネット部の落石状況を示す。落石の大きさは、最大で 2m × 1m 程度である。

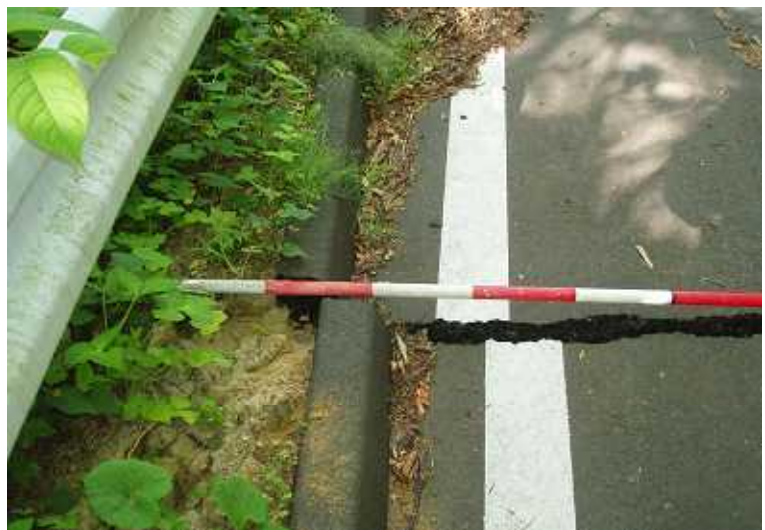
写真 7.11 道路亀裂、横ずれの状況

写真 7.11 は、同じ場所付近に発生した道路の亀裂である。亀裂の幅は 5cm 程度で、横方向に 15cm 程度ずれている（ほぼ東側が北側にずれている）。

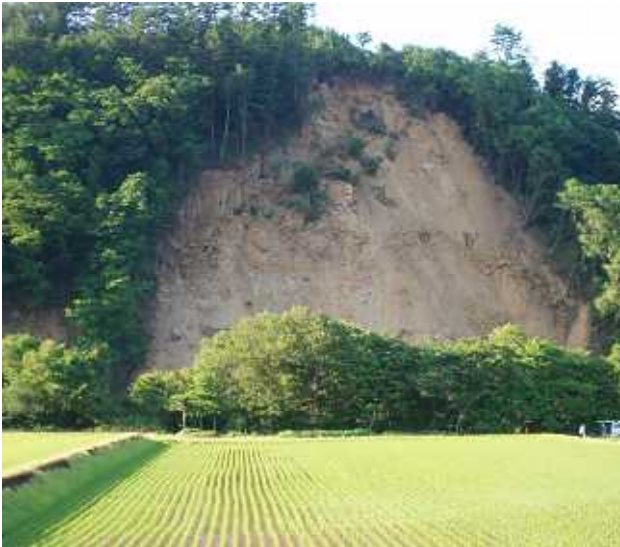
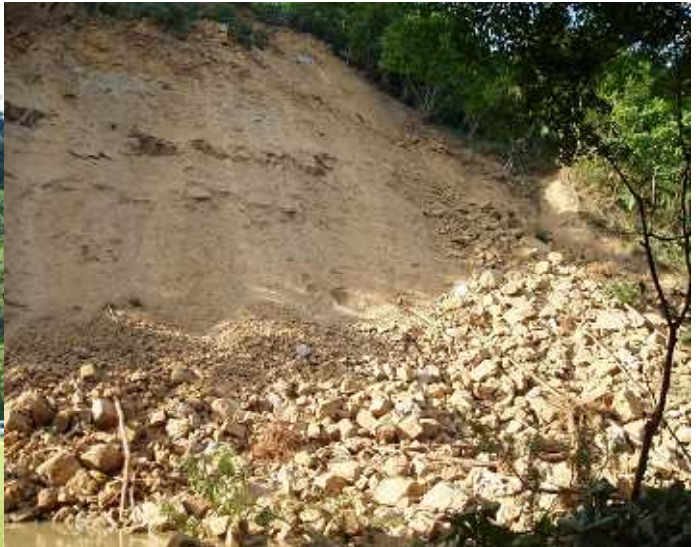
写真 7.12、7.13 二迫川左岸側で発生した土砂くずれの状況

写真 7.12～7.15 は、栗原市栗駒町荒砥沢地区（荒砥沢ダム下流側）の二迫川左岸側で発生した土砂くずれの状況を示す。

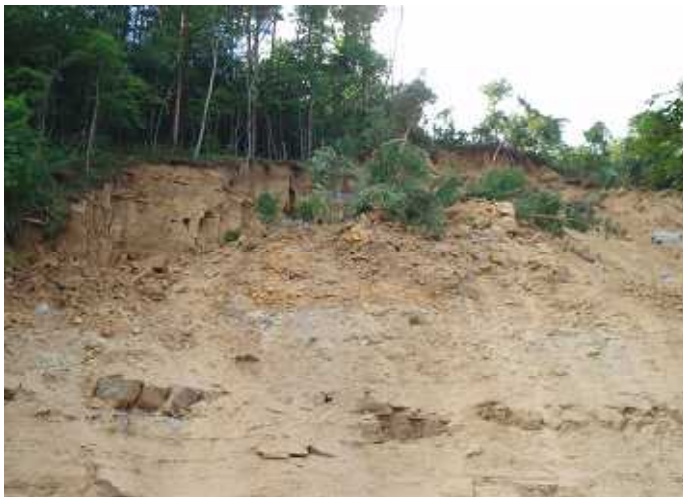
写真 7.14 土砂くずれ跡不安定土塊が存在

写真 7.14 は、土砂くずれ状況の拡大であるが、含水量が多く、強度的にも弱い状況にある（新第三紀、凝灰岩）

更に、今にも再度土砂くずれが発生しそうな不安定土塊が存在しており、余震や降雨に十分注意する必要がある。

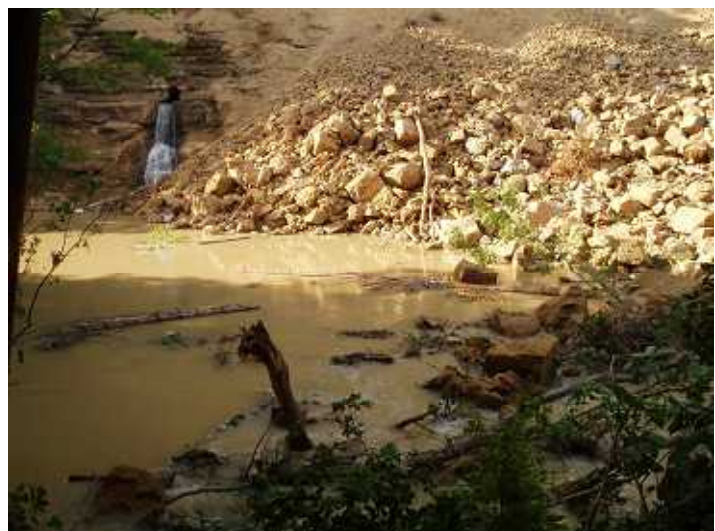
写真 7.15 二迫川にできた土砂ダム

写真 7.15 は、土砂くずれの土砂が二迫川に流れ込み河川をせき止める、いわゆる「土砂ダム」が発生している状況である。土砂と立ち木の両方でせき止めている。

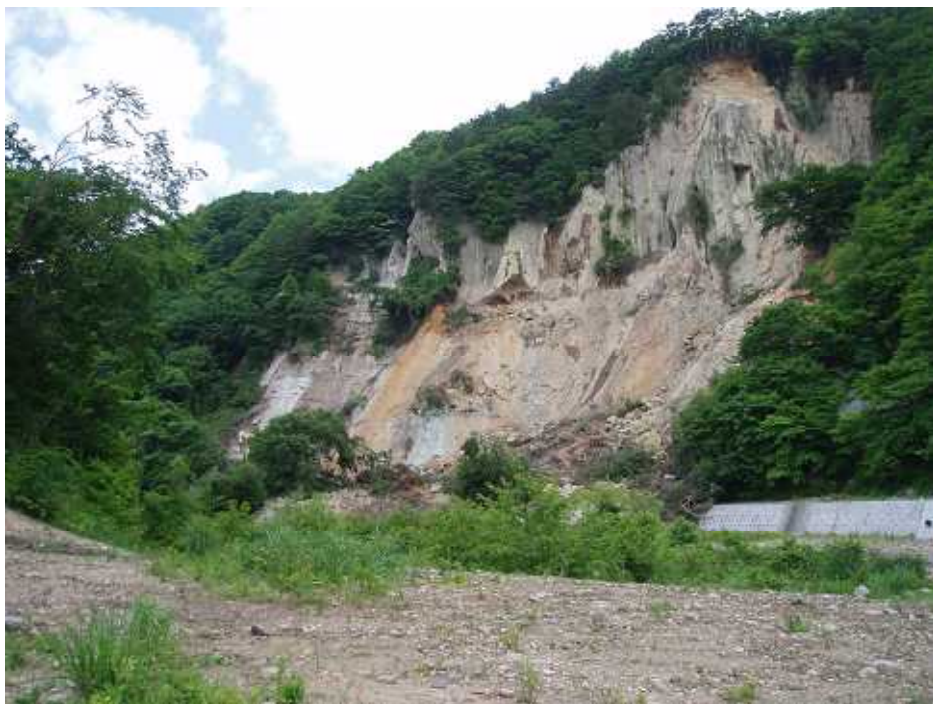
写真 7.16 井川左岸で発生した土砂くずれ

写真 7.16 は、岩手県一関市若井原地区の磐井川左岸側で発生した土砂くずれの状況を示す。含水量が多く、強度的にも脆い状況にある（新第三紀、凝灰岩）。更に、再び土砂くずれが発生しそうな不安定土塊が存在しており、余震や降雨に十分注意する必要がある。

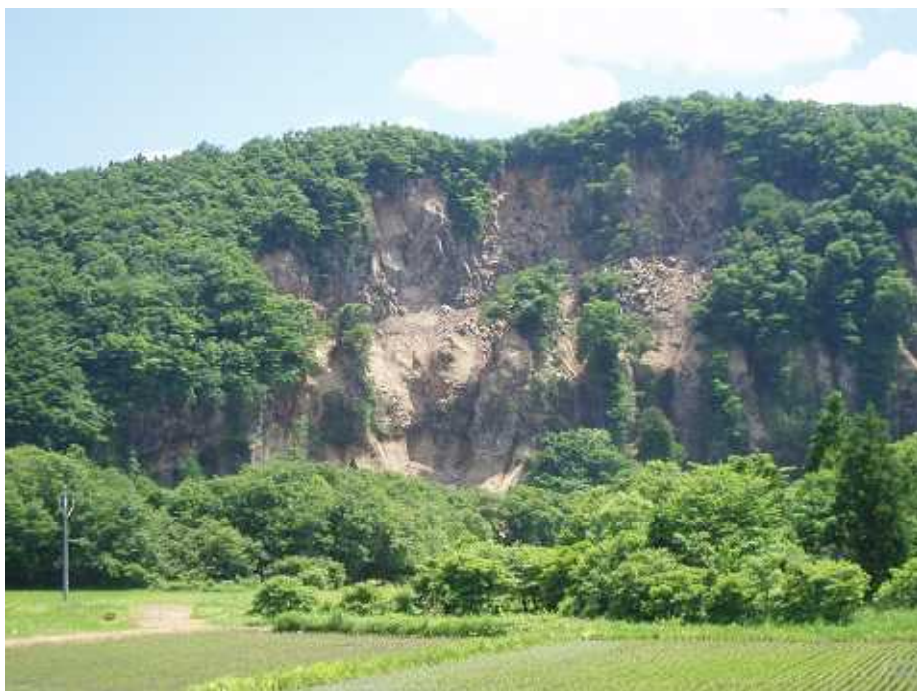
写真 7.17 磐井川右岸で発生した土砂くずれ

写真 7.17 は、岩手県一関市下真坂地区の磐井川右岸側で発生した土砂くずれの状況を示す（新第三紀、凝灰岩）。

こちらでも再び土砂くずれが発生しそうな不安定土塊が存在しており、余震や降雨に十分注意する必要がある。

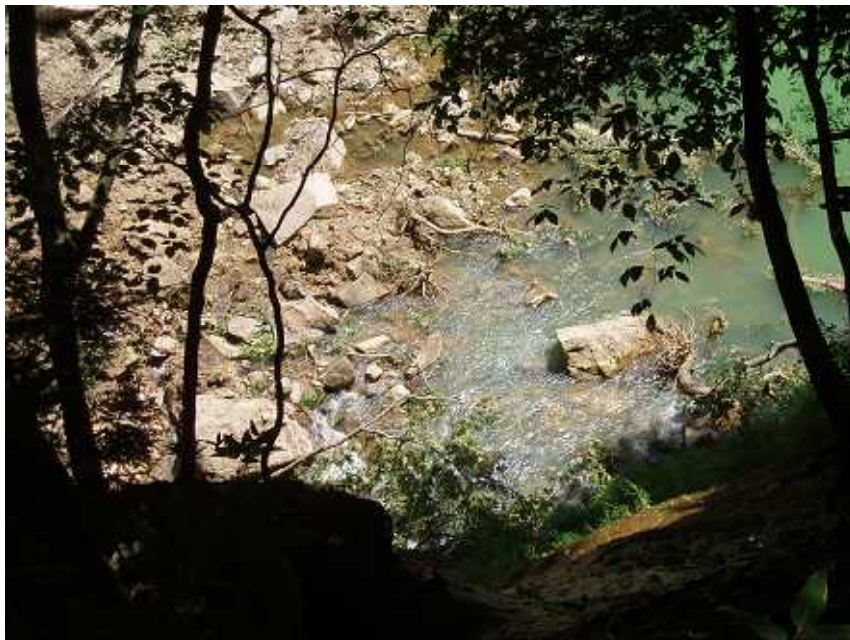
写真 7.18 磐井川にできた土砂ダム

写真 7.18 は、写真 7.17 での一関市真坂地区磐井川右岸側で発生した土砂くずれの河床での状況を示す。土砂くずれの土砂が磐井川に流れ込み河川をせき止める、いわゆる「土砂ダム」が発生している状況である。土砂と立ち木の両方でせき止めている。

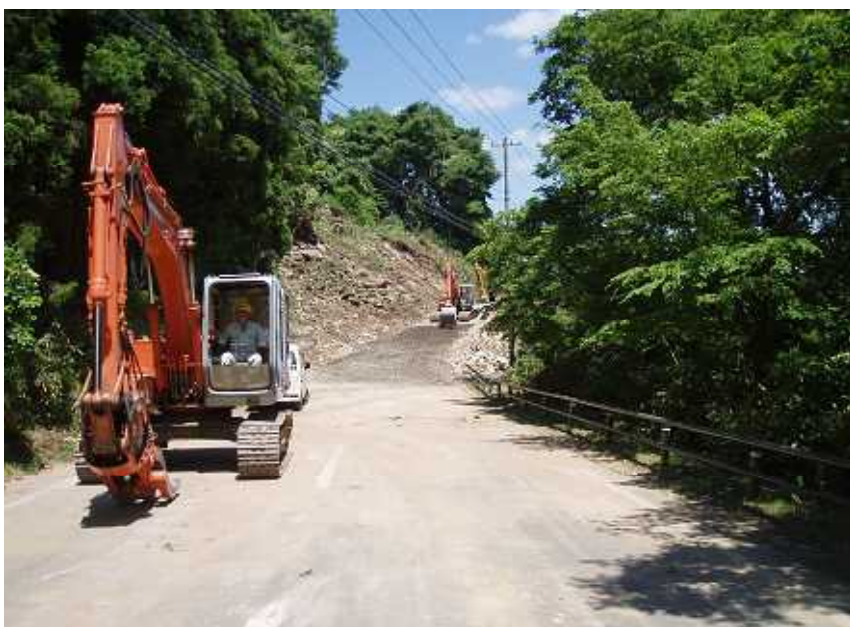
写真 7.19 一関市の国道 342 で発生した土砂くずれの復旧工事の状況

写真 7.19 は、一関市真坂地区付近の国道 342 で発生した土砂くずれにより、通行止めとなった区間の復旧工事の状況を示す。

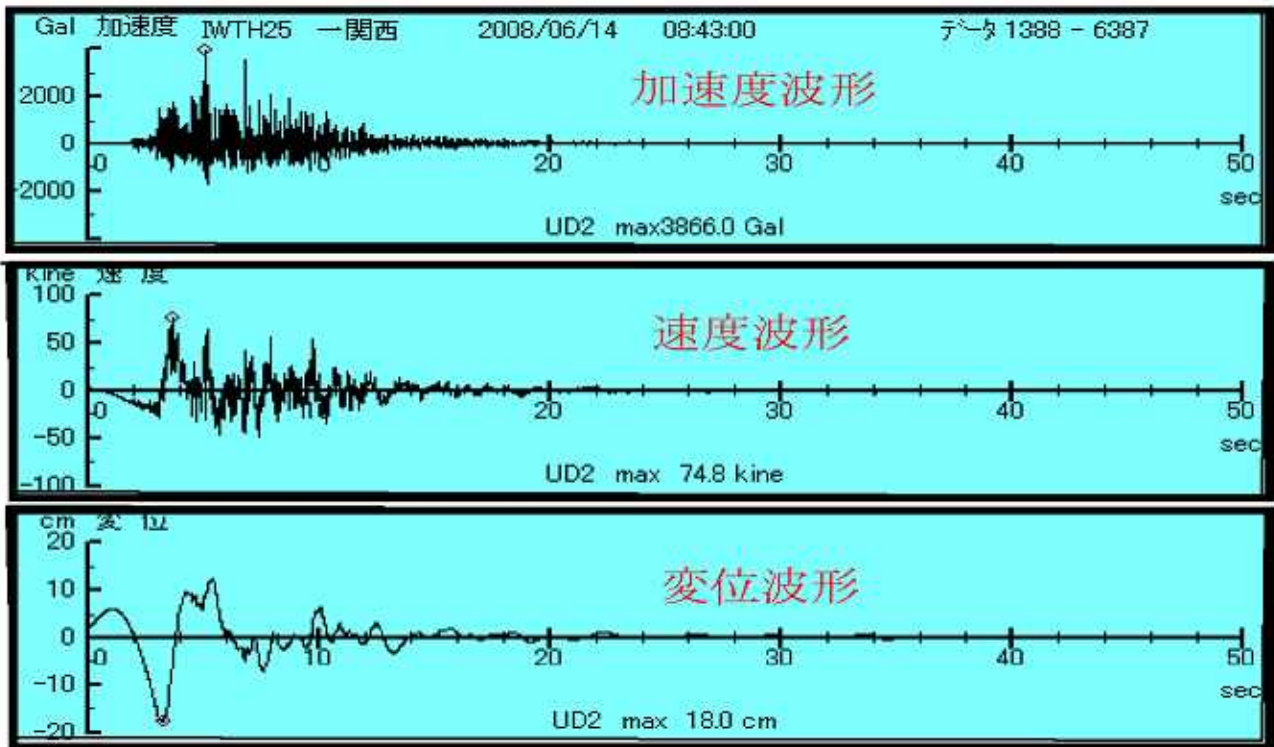
図 8.1 加速度観測波形と積分した速度・変位波形（KiK-net 一関西、地表）

加速度で観測されたものも、時間で積分すると速度、更に積分すると変位に変換することが可能になる。図 8.1 は、KiK-net の一関西で観測された加速度波形を積分した速度・変位波形である。

図 8.1 のような時間とともに変化する波形の周期特性（周波数成分）をみるためにフーリエスペクトル解析がよく行われる。
